**EVALUACIÓN, VULNERABILIDAD SÍSMICA, DIAGNOSTICO Y
REHABILITACIÓN ESTRUCTURAL DEL BLOQUE III DE LA UNIVERSIDAD
DEL MAGDALENA**

Proyecto válido para Optar al titulo de Ingeniero Civil

UNIVERSIDAD DEL MAGDALENA

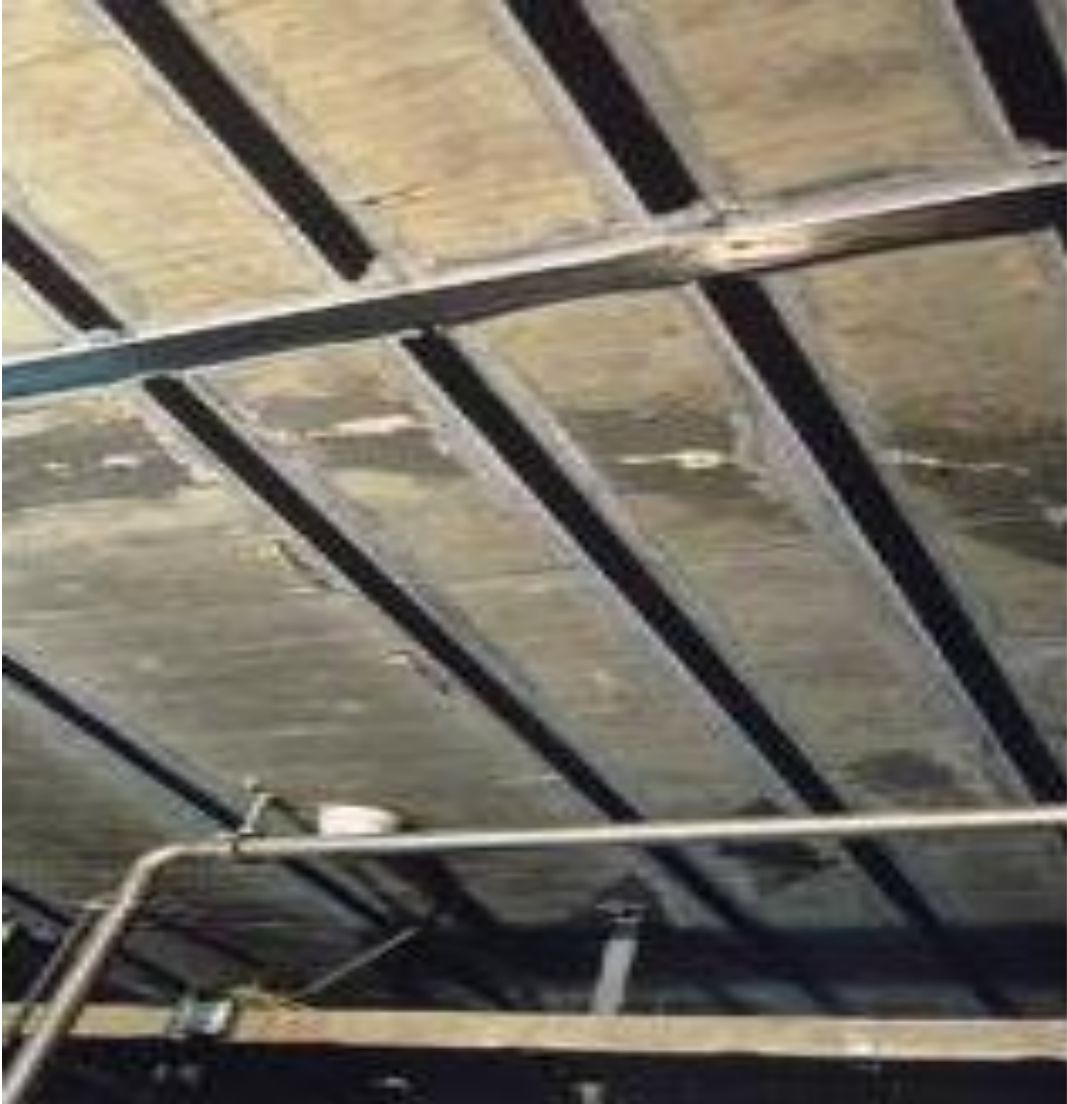
**Reforzamiento a flexión de una losa
de concreto reforzado**

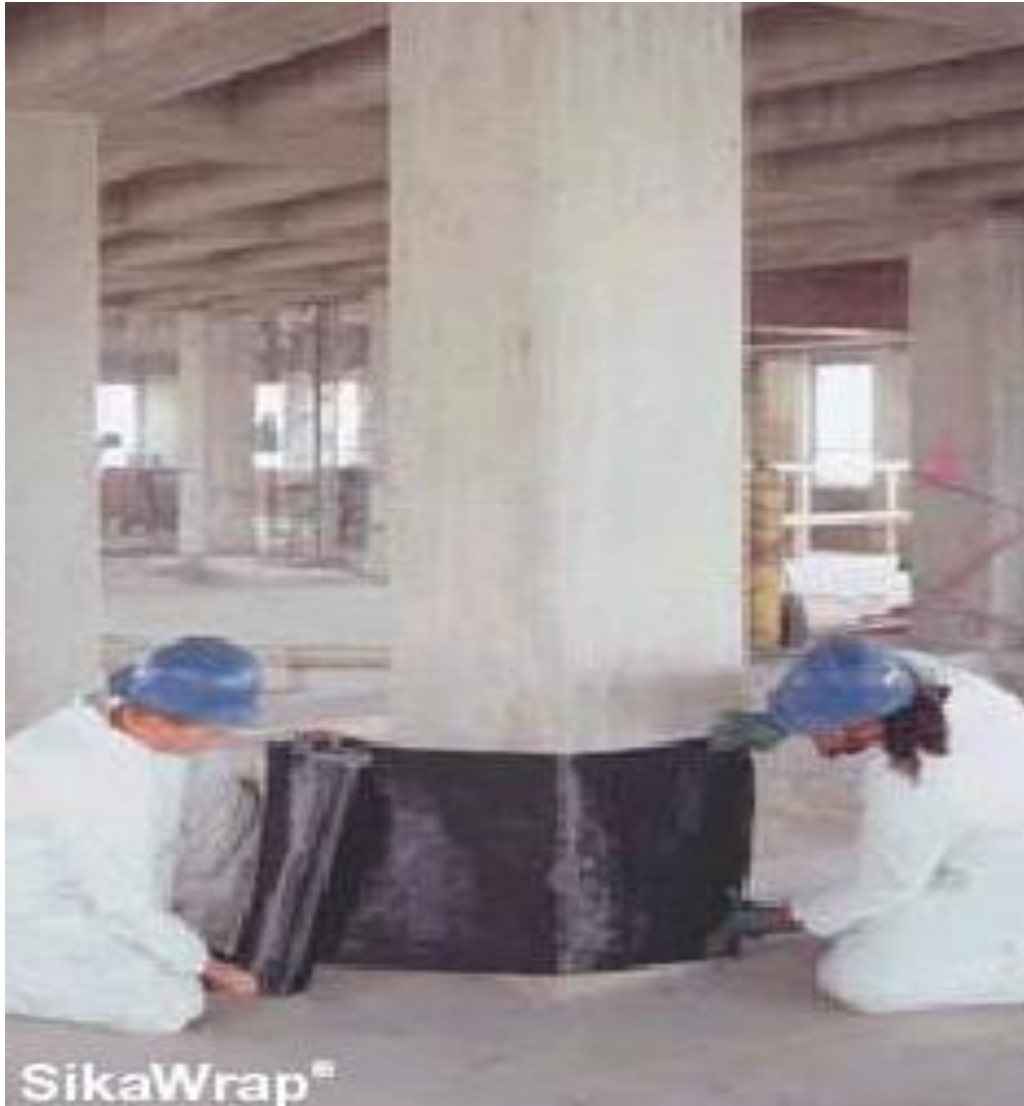
Reforzamiento de columnas con fibra de carbón.

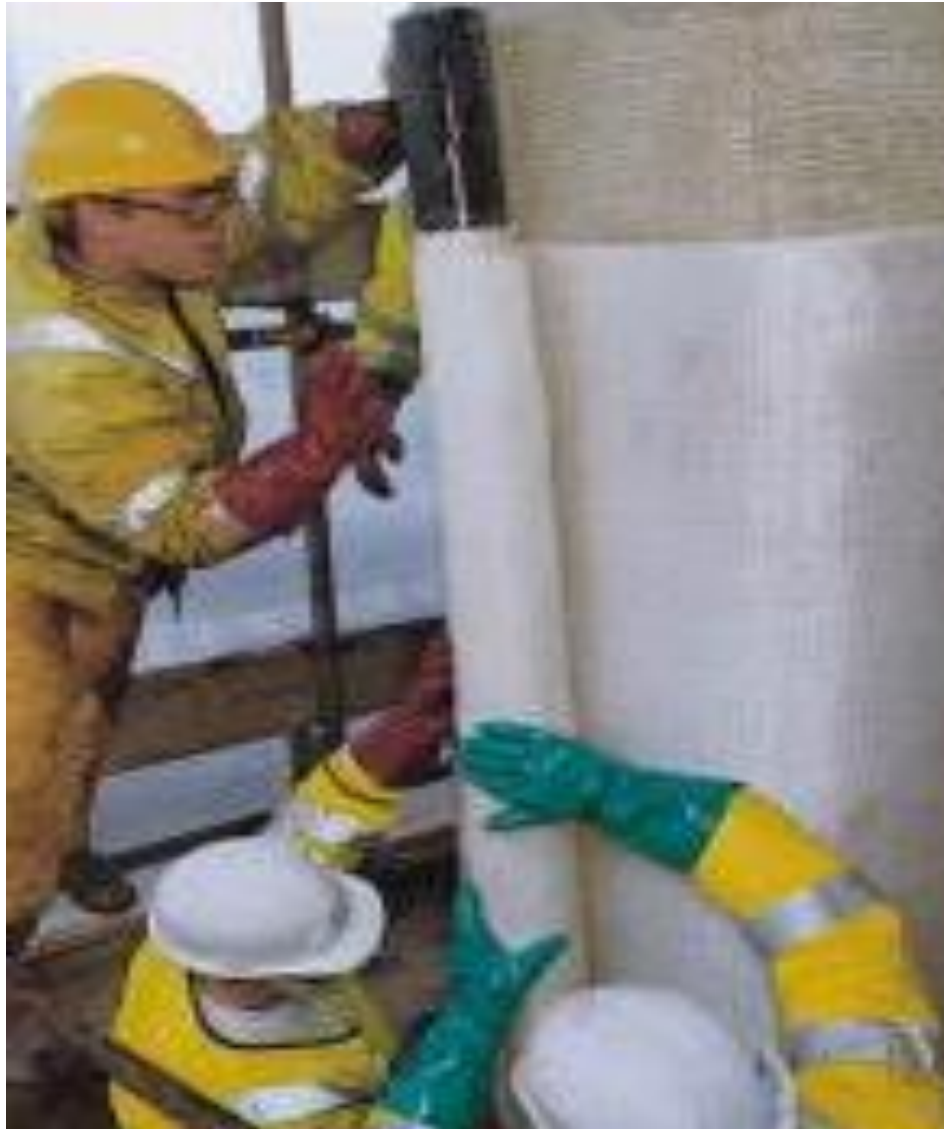
Reforzamiento de columnas con fibras de vidrio.
